달비계 작업 추락사고 예방

달비계 사용 외벽작업 중 추락 사망사고 잇달아 발생

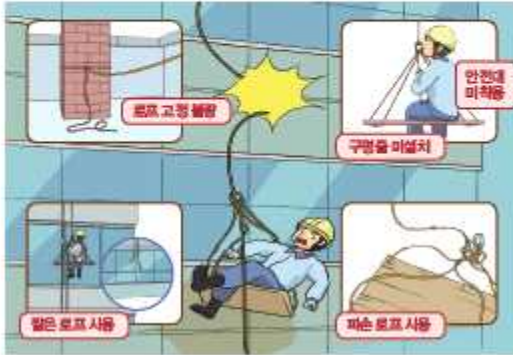
✓ 주요 위험요인

- 수직구멍줄 미설치
- 안전대 및 추락방지대 미설치(미체결)
- 로프 체결 불량(틀림) 또는 파단
- 로프 길이 부족
- 노후화된 작업대 파손 위험

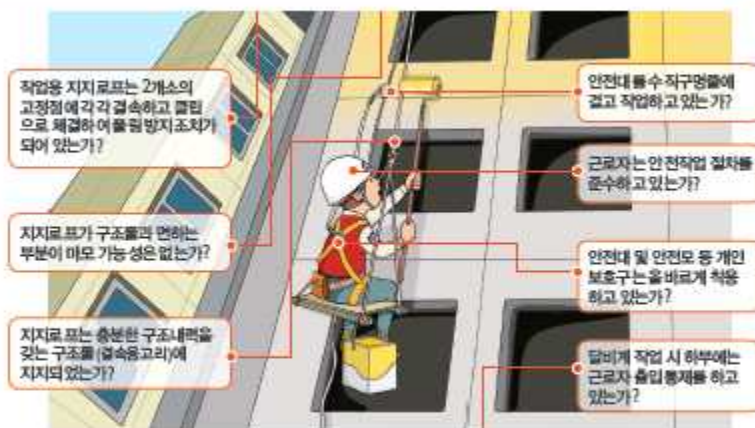
✓ 달비계 작업 3대 핵심 예방조치 (Key Message)

- 안전대(추락방지대)를 별도의 수직구멍줄에 체결
 - 적정길이의 로프 사용
 - 지지로프 결속·파손 상태 및 고정부·접속부 상태 확인
- ※ 로프 접촉부 마모 가능성 있는 경우
→ 보호조치 실시(보호대 설치 등)
